ERITYISLIIKUNTAPALVELUIDEN KEHITTÄMISTUTKIMUS

Teppo Rantaniva

Opinnäytetyö
Toukokuu 2012

Hyvinvointiteknologian koulutusohjelma
Tekniikan ja liikenteen ala

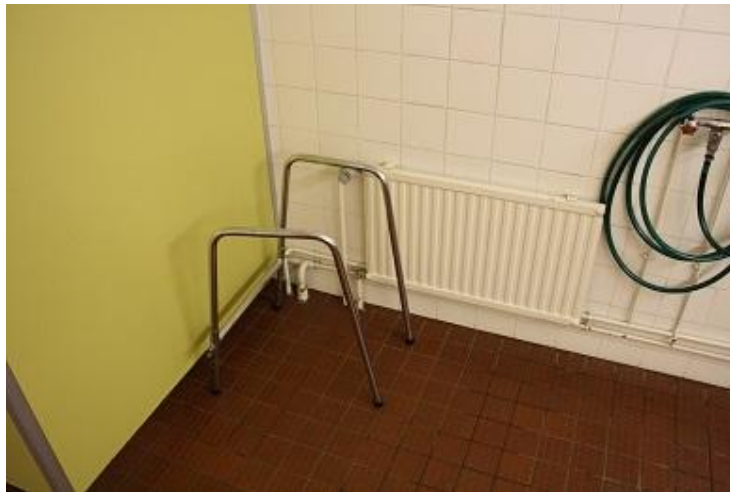
KUVIO 8. Liikuntatalon WC:n liikutettava tukiteline

Toinen merkittävä ongelma on varsinaisen liikuntaesteisille tarkoitetun WC:n puuttuminen. Yläkerrassa sekä naisten että miesten puolella yksi WC-kopeista on tehty leveämmäksi. Apuvälineratkaisuihin ei ole panostettu riittävästi, sillä WC:stä löytyi ainoastaan liikutettava 70 cm korkea tukiteline (ks. kuvio 8). Lisäksi nämä leveämmät vessakopit sijaitsevat liikuntatalon ylemmässä kerroksessa, jonne alakerrasta täytyy kulkea portaita pitkin.

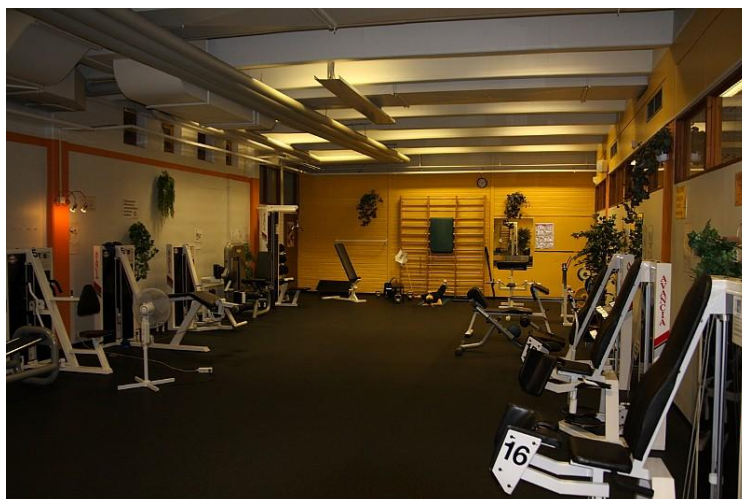
KUVIO 9. Liikuntatalon kuntosali (Liikuntatalo/kuntosali n.d.)

Itse kuntosali (ks. kuvio 9) on toteutettu hyvin esteettömäksi. Harjoitteluvälineet -laitteet on sijoitettu seinille, joten salin keskiosassa on hyvin tilaa liikkumista varten. Lattiapinta on tasainen eikä turhia kynnyksiä ole. Ainoa puute on valaistuksen lievä heikkous.

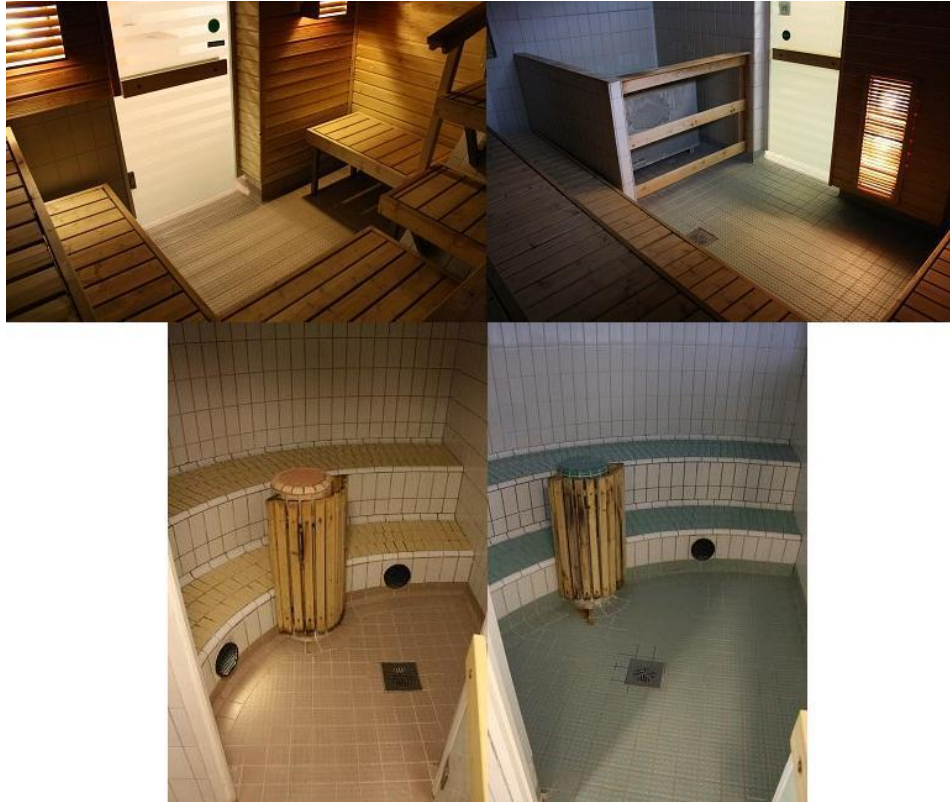
KUVIO 13. Ero Suolahden uimahallin naisten (vasemmalla) ja miesten saunojen (oikealla) mitoituksessa

Pääasiassa Suolahden uimahallin esteettömyysongelmat liittyvät esteisiin kulkuväylillä ja saunatilojen ahtauteen. Etenkin naisten puolella saunatilat ovat liian pienet. Miesten puolella höyrysauna on mitoitettu riittävän tilavaksi myös pyörätuolin käyttäjille. On hieman kummallinen ratkaisu, että miesten saunatilat on tehty reilusti tilavammiksi kuin naisten vastaavat tilat (ks. kuvio 13). Lisäksi saunojen ovet ovat leveydeltään ainoastaan 75 cm eli liian kapeita.

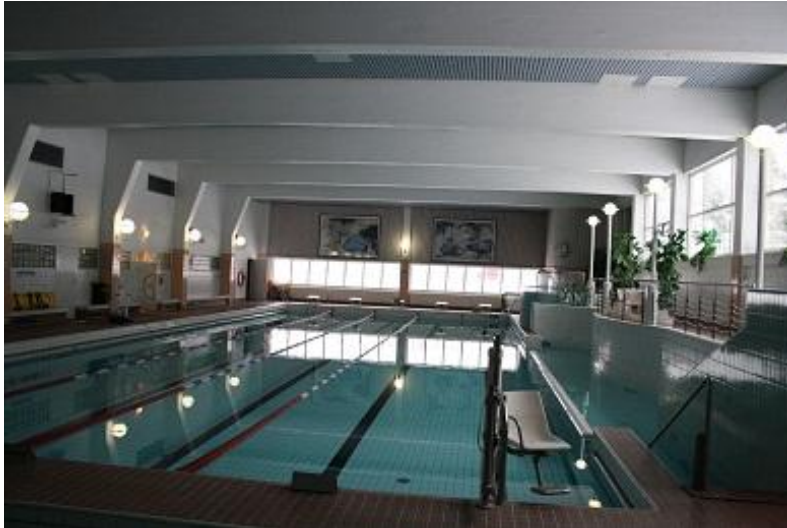
KUVIO 14. Suolahden uimahallin valaistus

Allasosaston puolella ison altaan portaissa on vain yksi kaide, joka on liian korkealla (97 cm). Pienempään altaaseen johtaa portaat sekä luiska, joka on jyrkkyydeltään 13 astetta eli liian jyrkkä. Myös luiskassa on vain yksi käsijohde suositellun kahden sijasta. Allasosaston yleisvalaistus on melko heikko (ks. kuvio 14).

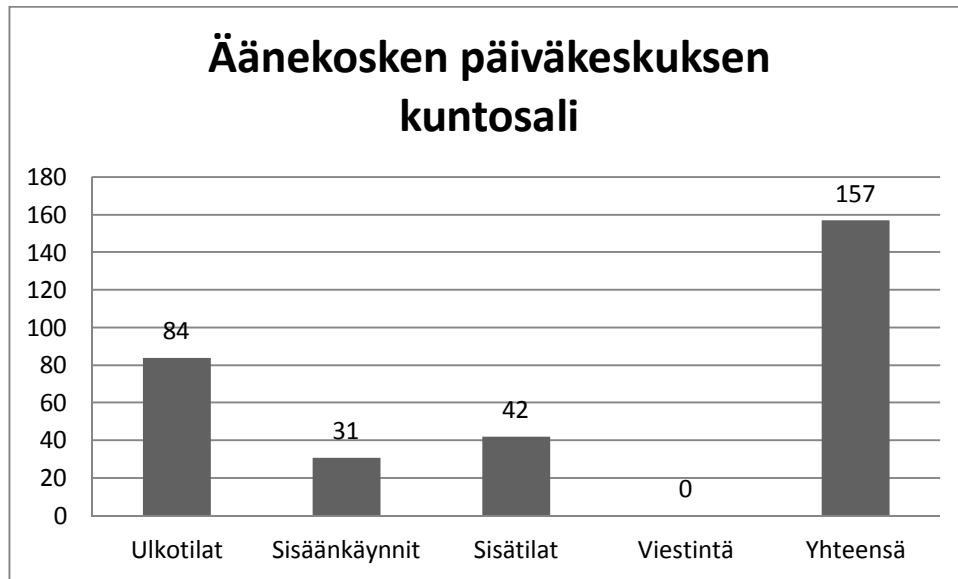
KUVIO 15. Äänekosken päiväkeskuksen kuntosalin Housing Enabler -pisteiden jakautuminen eri osa-alueille

Päiväkeskuksen kuntosali sai tutkituista liikuntapaikoista alhaisimman Housing Enabler -pistemäärän: 157 pistettä. Toisaalta on syytä huomioida, että tässä kohteessa arvioitu alue oli selkeästi pienin. Pisteiden jakaantuminen eri osa-alueille on esitetty kuviossa 15.

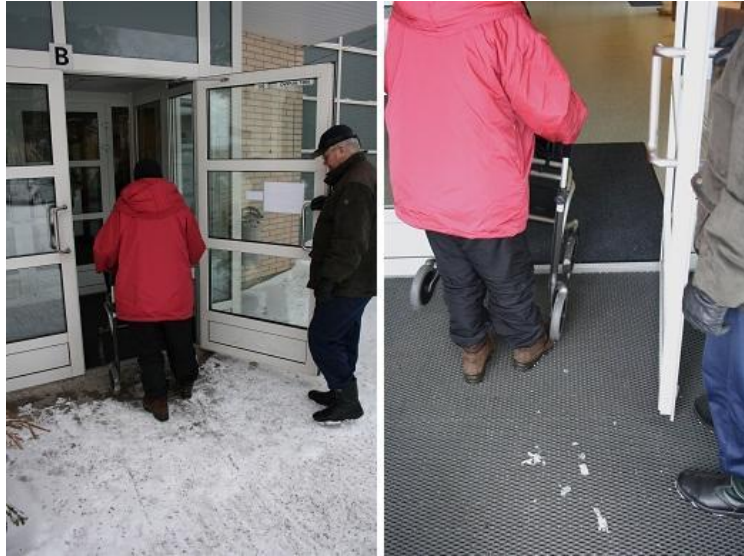
KUVIO 16. Sisäänkäynti Äänekosken päiväkeskuksen kuntosalille

Lyhyeltä matkalta löytyi kuitenkin jonkin verran puutteita. Ulko-ovesta sisään tullessa täytyy ylittää korkeahko kynnyks eivätkä ovet aukea automaattisesti (ks. kuvio 16). Eräs asiakas kertoi, että lattiapinta sisätiloissa on hieman liukas, etenkin lumisilla kengillä kävellessä. Itse kuntosalilla harjoittelulaitteet on sijoitettu asianmukaisesti seinänvarsille. Yksi laitteista, jalkaprässi, on kuitenkin melko pahasti tiellä ja on esteenä kulkuväylällä kuntosalin pienestä koosta johtuen. Jos tilaa olisi enemmän, voitaisiin kaikki laitteet sijoittaa järkevästi. Valaistus salilla on oikein hyvä.

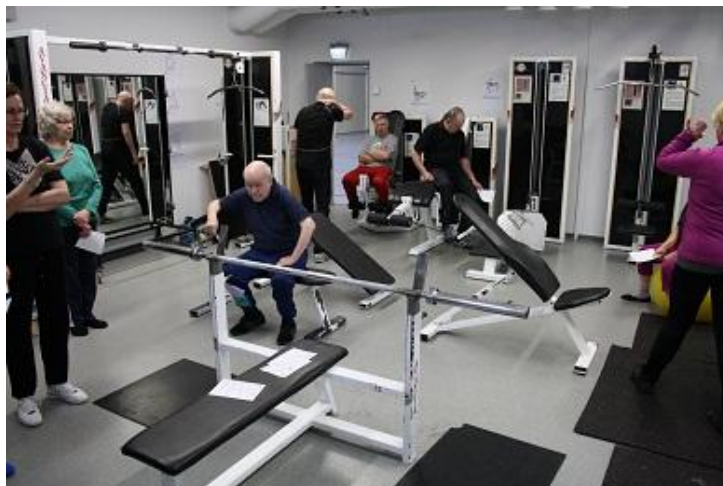
KUVIO 18. Konginkankaan kuntosali

Kuntosalilla on hyvät ja asianmukaiset harjoittelulaitteet, mutta niiden huono sijoittelu tekee kulkuväylistä ahtaat. Osa laitteista on keskellä lattiaa, mikä vaikeuttaa liikkumisesteisten kulkemista kuntosalilla (ks. kuvio 18). Toinen merkittävä esteettömyysongelma on liikkumisesteisille tarkoitetun WC:n puuttuminen kokonaan. Ahdas WC-koppi on välioventakana eikä siellä ole lainkaan apuvälineitä. Ihmetyttää, että minkä vuoksi lukittavan oven ja WC:n väliin on laitettu vielä lukittava väliovi. Ilman tuota väliovea WC olisi huomattavasti tilavampi.
